נקודת מפנה - עובד נהרג ועובד שני נפצע באורח קשה כתוצאה מנפילה של דוד בטון שהתנתק מהעגורן במהלך הנפתו מוכנות ראויה ופעילות נכונה באתר הבנייה תימנע את מרבית התאונות לא לשכוח – מוכנות היא העיקר

בתאריך 07.03.2024, בעיר בת ים, במהלך הנפתו של דוד בטון, התנתק דוד הבטון ופגע בשני עובדים שנמצאו מתחתיו בזמן ההנפה. כתוצאה מכך, נהרג אחד העובדים ועובד שני נפצע באורח קשה.

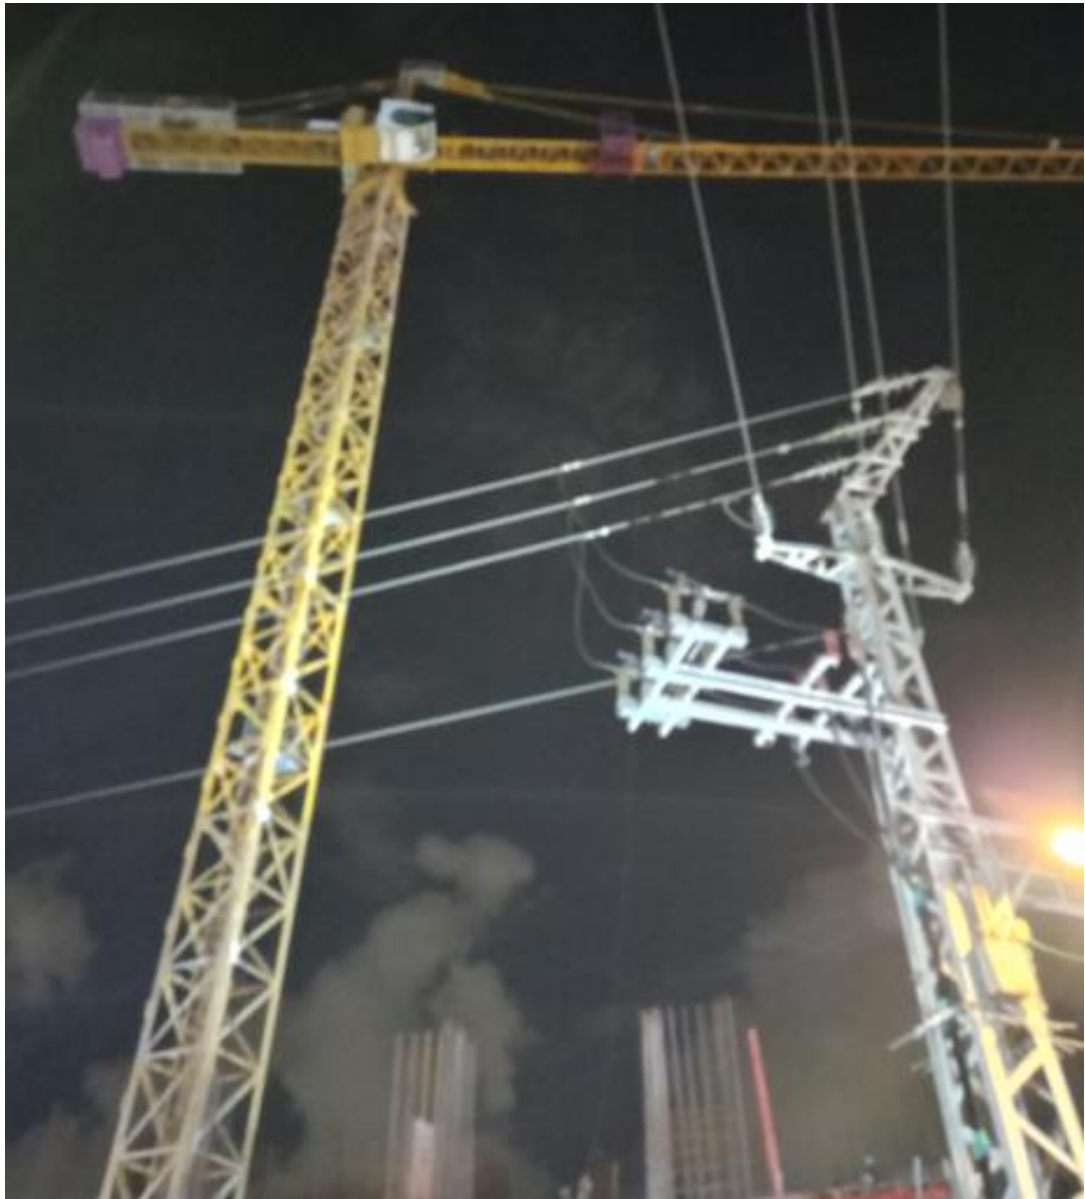
נספח א': ריבוי כבלי חשמל בסמיכות לעגורן הצריח

נפנה את תשומת הלב כי בביקור של נציג מטה הבטיחות באתר התאונה נראו כבלי מתח רבים בסביבת הפעולה של העגורן.

היחלשות כבל העגורן כתוצאה ממגע עם קו מתח

- כשל וקריסה של כבל ההרמה עכב פגיעה בכבל חשמל - פגיעה בקווי חשמל מתח גבוה זרם גבוה דרך הכבל (קשת חשמלית שגורמת לשינוי מבנה החומר והחלשותו) עלולה לגרום להתחשמלות מפעיל העגורן ולגרום לקריסת ליבת הכבל וצניחת האונקל/מטען. מקרה כזה אמור להימנע באופן מוחלט על ידי הגבלה משולבת או מערכת אנטיקולוז'ן שמונעת מהעגורן להתקרב לקוי המתח או לצאת מתחום האתר.
- ראו נספח א' לנקודת התערבות זו.
